大跨度刚架拱桥裂缝病害机理研究

王志鹏

(广州市交通设计研究院有限公司, 广东 广州 511430)

本文以广州市增城区 S256 线江龙大桥 80 m 跨刚架拱为工程实例，通过对对其进行病害分析及结构建模计算来研究大跨度刚架拱桥的主要裂缝病害。

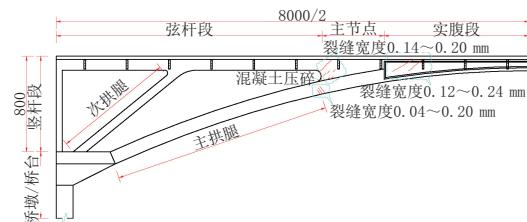
图 1 80 m 跨刚架拱片裂缝分布示意图(单位:cm)

2020 年检测发现，左幅和右幅桥梁的桥面板、横向联系和刚架拱片都存在结构性病害。刚架拱片的病害包括主节点处裂缝、实腹段斜裂缝、次节点裂缝和上弦杆跨中裂缝；桥面板病害为跨中裂缝和端部穿孔破损；横向联系病害为跨中裂缝和露筋破损。根据最新检测报告，80 m 跨刚架拱的主要病害为结构性裂缝，裂缝分布见图 1。

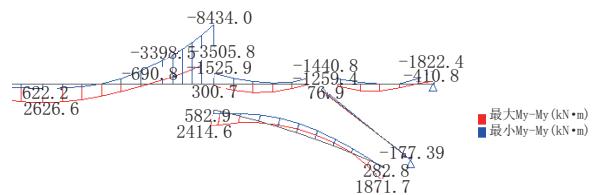
图 3 竖向弯矩 M(单位:kN·m)

刚架拱竖向剪力 Q 和竖向弯矩 M 包络图中，主节点处的弯矩和剪力均较大，受力复杂。根据刚架拱的施工图，进一步按照截面实际配筋进行截面承载力计算，见图 4 和图 5。

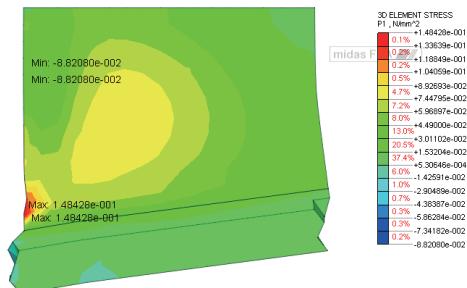
图6 工况1:P1主拉应力云图(单位:MPa)

根据应力云图结果分析,实腹段根部节段处在自重、车道和二恒荷载作用下,45°斜截面上的拉应

力较大;主节点圆角附近的截面变化复杂,拉应力较大,存在应力集中情况;在自重荷载下,主拱腿与主节点相交处底部存在拉应力。

(1)在自重、车道和二恒荷载作用下45°斜截面上的拉应力较大,导致实腹段处的弯剪斜裂缝。

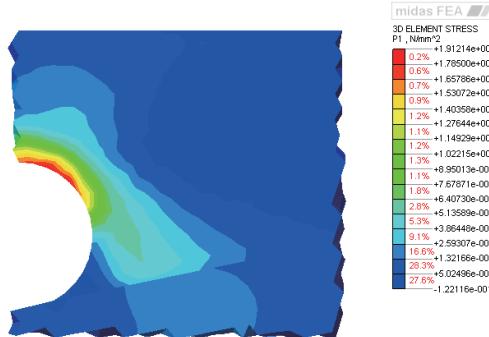
图8 工况1:P1主拉应力云图(单位:MPa)

(2)主节点圆角附近的截面变化复杂而应力集中,引起主节点的斜裂缝和局部压碎。

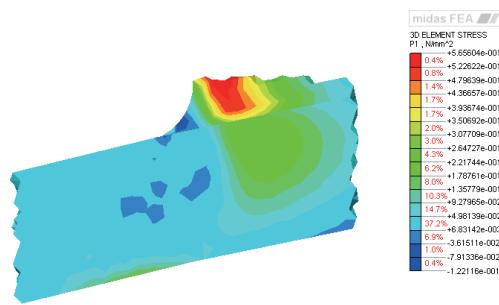
图10 工况1:P1主拉应力云图(单位:MPa)

(3)主拱腿与主节点相交处底面存在的裂缝主要是结构自重引起的拉应力超限引起的。
