# 在役高速公路沥青混凝土桥面铺装层的早期水损坏溯源分析

[摘 要]以某运营高速公路沥青混凝土桥面铺装层发生大规模早期水损坏为背景,以现场典型病害路段所取芯样为对象,通过浸水马歇尔试验和冻融劈裂试验对沥青混合料的水稳定性进行评价,在此基础上通过抽提筛分等系列试验对水损害成因进行定向溯源分析,并利用浸水汉堡车辙试验研究在役高速公路沥青混凝土桥面铺装层早期水损害的发展演化规律。结果表明,沥青混凝土桥面铺装层的水损害是由下往上逐步发展的整体式破坏,铺装层的压实度不足以及过大的不均匀性是产生早期水损坏的主要原因,加强下面层的质量控制对于防止水损坏的发生至关重要。

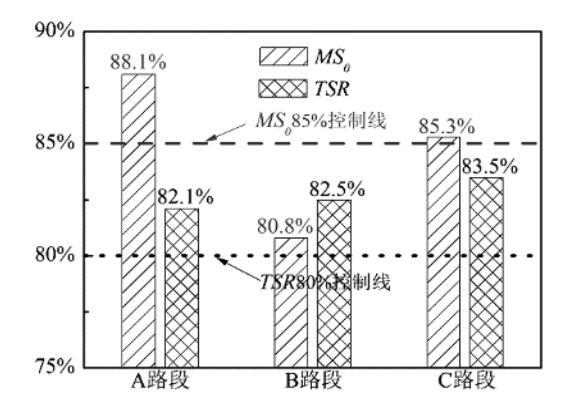
图 1 上面层 SMA-13 浸水马歇尔试验和冻融劈裂试验结果

典型路段 SMA-13 上面层和 Sup-20 下面层 浸水马歇尔试验和冻融劈裂试验结果如图 1 和 图 2 所示。对于 SMA-13 上面层,除 B 路段浸 水残留稳定度 MS<sub>0</sub>不满足 85%要求外,其余路 段的浸水残留稳定度 MS<sub>0</sub>和冻融劈裂试验强度比 TSR 均符合要求。

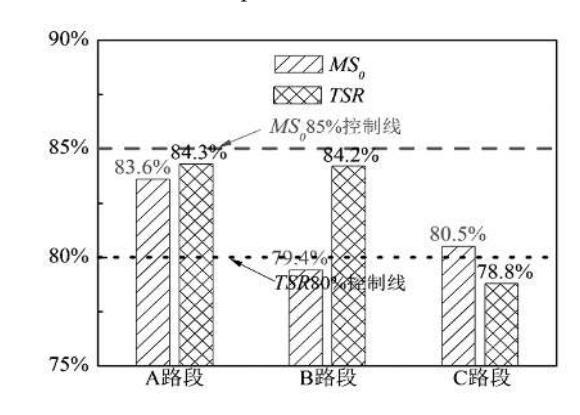
图 2 下面层 Sup-20 浸水马歇尔试验和冻融劈裂试验结果

对于 Sup-20 下面层, 三个路段的浸水残留 稳定度 MS<sub>0</sub>均不满足大于 85%的要求, 而 A、B 路段的冻融劈裂试验强度比 TSR 满足大于 80% 的要求。以 MS<sub>0</sub>作为控制指标, 三个路段下面层 水稳定性均不满足要求。以 TSR 作为控制指标, A、B 路段下面层水稳定性满足要求。由上可 知, 冻融劈裂试验结果无法完全准确反映现场 发生水损害的实际情况, 浸水马歇尔试验结果 与现场的相关性更好, 总体上 SMA-13 上面层 的水稳定性优于 Sup-20 下面层。

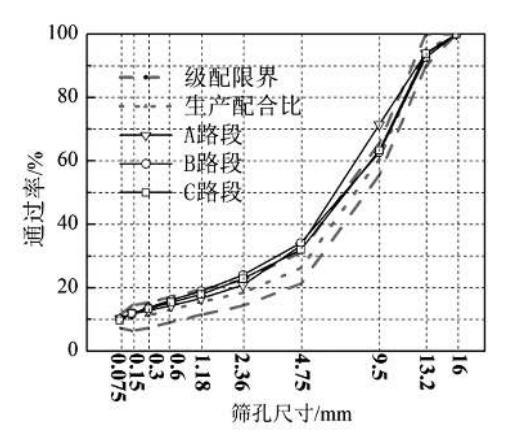
图 3 上面层 SMA-13 抽提筛分试验级配曲线

典型路段 SMA-13 上面层和 Sup-20 下面层 抽提筛分试验级配曲线如图 3、图 4 所示。总体 上抽提后混合料合成级配曲线走向与生产配合 比级配曲线基本一致, SMA-13 上面层混合料各 筛孔通过率均高于生产配合比,部分路段 2.36 ~9.5mm 筛孔通过率超出允许范围,级配总体 偏细。Sup-20 下面层混合料各筛孔通过率总体 处于允许范围内。SMA-13上面层生产配合比的 油石比为 6%, 抽提试验 A 路段为 5.8%、B 路 段为 5.8%、C 路段为 5.9%。Sup-20下面层生 产配合比的油石比为 4.4%, 抽提试验 A 路段为 4.3%、B 路段为 4.2%、C 路段为 4.2%。上、 下面层油石比均处于允许偏差范围内,但均小 于生产配合比。

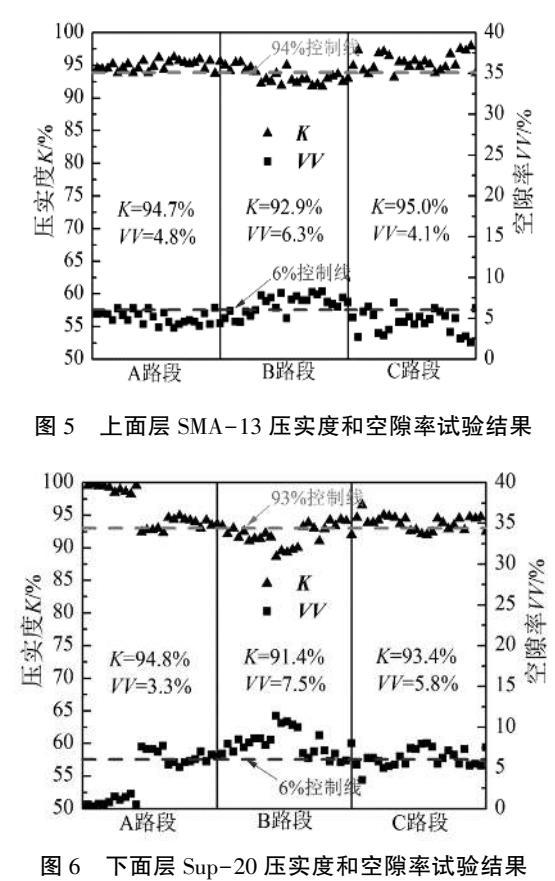
三处典型路段 75 组芯样的压实度 K 和空隙 率 VV 检测结果见图 5、图 6,相应统计分析结 果见表4。可知,B路段上、下面层压实度代表 值均不满足要求,A、C 路段压实度代表值虽然 满足要求,但不合格率较高,上、下面层分别 达到了16%和24%, 压实度控制变异性大。典 型路段沥青混凝土铺装层在铺筑阶段,实际压 实施工水平控制较差. 表现为压实度不足以及 压实不均匀,变异水平高。压实度不足导致空 隙率偏大,而压实愈不均匀,空隙率偏大的位 置愈多。6%~14%的空隙率范围是易发生水损 害的敏感范围<sup>[15]</sup>,在此范围内,水易进入但不 易排出,积滞于沥青层中,为动水压力的产生 创造了条件。A、C 路段上、下面层空隙率位于 敏感区间的比例分别为16%和36%、52%, B路 段甚至达到了72%和88%。压实度不足、不均 匀性大是导致本次早期水损害的主要原因。根 据压实度不合格率和空隙率大于 6% 的比例指 标,上面层的压实施工控制水平好于下面层。

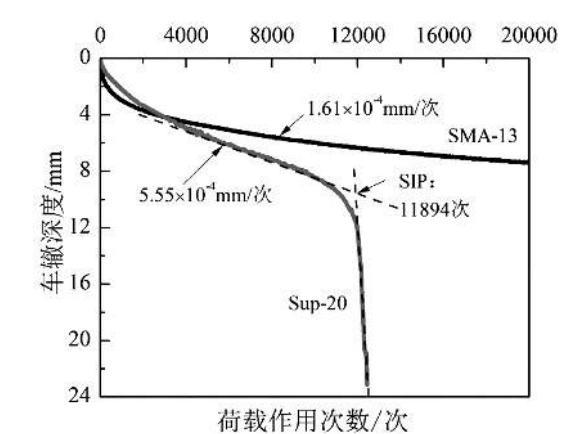
图 7 A 路段汉堡车辙试验变形曲线

三处典型路段上、下面层浸水汉堡车辙试 验变形曲线如图 7~9 所示,蠕变速率和剥落拐 点 SIP 相应作用次数结果见表 5。标准条件下, 三处路段下面层试样均在未达到 20000 次加载 时提前发生了水损害破坏,变形曲线呈现出典 型的三阶段剥落破坏特征,经历了初始压密和 蠕变变形阶段后,在11600次左右出现了剥落 拐点,进入剥落破坏阶段后迅速丧失强度发生 破坏。A、C路段上面层试样在 20000 次加载时 仍处于蠕变变形阶,未发生水损害破坏。B路段 上面层试样的水稳定性较差,在16792次加载 时发生剥落破坏。结合前述空隙率试验结果进 行相关性分析可知,上面层空隙率大于6%的比 率要远小于下面层,其压实施工控制水平更好, SMA-13上面层水稳定性同样也优于 Sup-20 下 面层。同层位下, B 路段的空隙率和大于 6% 的 比率要远大于其它路段,其水稳定性也最差。 沥青混合料的水稳定性能与其空隙率指标呈明 显的相关性,现场压实施工的质量控制对其水 稳定性能有显著影响。

综合典型路段各层位在荷载—水—温耦合 作用下的汉堡车辙试验变形曲线结果分析可知, 现场沥青混凝土桥面铺装层的水损害演化是由 下往上逐步发展的整体式破坏。由于压实度控 制的不均匀,局部空隙率较大处降水更易进入、 积滞于铺装层内,下面层沥青混合料的抗水损 害性能更差,持续动水压力作用下沥青剥落从 下面层开始并逐步向上扩展,当下面层粗集料 上的沥青剥落后该层混凝土失去强度. 铺装层 受力模式发生改变,在行车荷载的作用下上面 层加速破坏产生局部网裂和变形,这又促进了 持续降雨过程中雨水的侵入,薄弱部位的铺装 层逐渐松散最终发展形成一个个独立的坑洞。 失去沥青裹覆的粗集料被快速行驶的车轮带出, 坑洞范围逐渐扩大,最终形成了连片的坑洞病 害。
