# 杭州地铁1号线过江隧道 特殊地质施工方法

**摘要** 介绍杭州地铁1号线穿越钱塘江隧道采用的土压平衡盾构法。由于地质情况复杂,盾构施工要同时克服卵石层、高承压水、有害气体(主要为甲烷)三大难题。论述在这些特殊地质条件下采取的掘进施工工艺,有效地克服了以上难题,保证工程安全顺利进行。

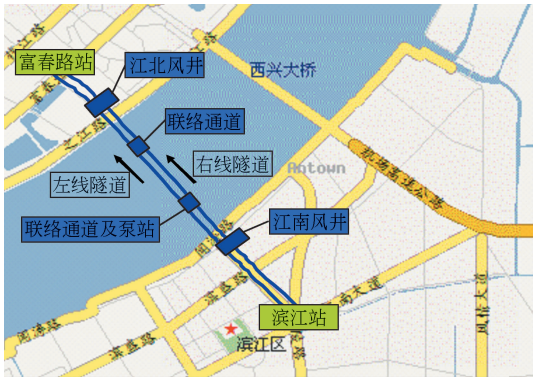
图1 滨江站—富春路站区间

施工采用两台盾构机,盾构机从滨江站始发,沿江陵路向西北方向前行,过滨盛路到江南风井进洞,经更换刀具和机械检查后,于江南风井出洞继续向西北推进,过闻涛路,穿越南岸江堤和钱塘江,过江后穿越北岸江堤和之江路,再推至江北风井进洞,随后盾构机在江北风井出洞后,继续沿婺江路推至富春路站进洞,整条隧道完成(见图1)。

杭州地铁1号线于滨江站—富春路站区间穿越钱塘江,该段为全地下区间,里程范围为K5+880.274~K8+835.859,区间左线总长2.946 km,区间右线总长2.956 km,里程K6+913.3~K8+255.0之间穿越钱塘江,穿越长度1 340 m。在里程K6+750和K8+351.9处设风井2座,在K7+350和K7+850.4设2座联络通道,其中K7+350处联络通道兼排水泵站。

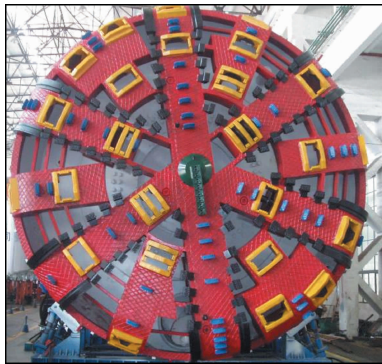
图3 刀具布置

盾构机的选型,考虑到周边环境影响等因素,本工程采用加泥式土压平衡盾构机。增大盾构机刀盘开口率,开口率由原来的30%扩大到40%,配置2套刀具磨损检测装置。所采用刀具的切削直径为6 340 mm,刀具数量由原来的144把调整为191把,其中切削刀70把,弧面切削刀12把,中心刀1把,贝壳刀52把,撕裂刀21把,周边刀35把,并对撕裂刀的形状和耐磨度做了改良,使刀具更加适应地层。刀盘上刀具布置如图3所示。
