在役轨道交通矮塔斜拉桥检测与评估

摘要:以某在役轨道交通矮塔斜拉桥的检测与评估为例,通过对矮塔斜拉桥受力特点的分析,确定了定期检测中矮塔斜拉桥的检测重点。主梁、主塔和墩柱的恒载几何形态测量表明,该矮塔斜拉桥整体保持稳定的状态,主梁跨中有沉降的趋势;通过桥梁自振特性、斜拉索索力和动位移的测试,明确了该桥的动力特性和动力响应;通过外观检查,明确了主梁主塔混凝土结构的病害和斜拉索锚头的现状。该项目的检测流程和检测方法可以为类似轨道交通桥梁的检测评定提供参考。

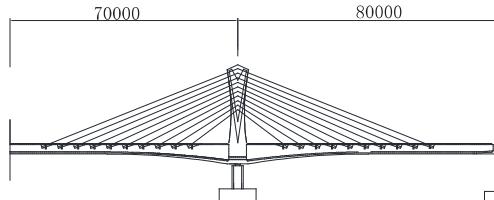
图 1 桥梁里面示意图(对称示意一半)(单位:mm)

某轨道交通采用单索面矮塔斜拉桥,塔墩分离,跨径布置为 80 m+140 m+80 m,见图 1。

车,轴重不大于 160 kN,最高运行速度为 160 km/h。主桥采用预应力混凝土单箱双室斜腹板箱梁,支点处梁高 5.6 m,跨中梁高 3.0 m。桥塔高度为 20.5 m,桥塔顺桥向侧面为弧形造型,并设有索鞍锚固槽口,横桥向侧面设有箭头造型的装饰。箱梁采用 C60 高强度混凝土,索塔采用 C50 混凝土。全桥共有 2×10 对斜拉索,斜拉索在箱梁上的中心距为 5.0 m。每对斜拉索有两根,横向间距 1.3 m。斜拉索采用应力幅参数 250 MPa 的低应力平行钢绞线斜拉索, $R_{yb}=1860$ MPa。主桥中墩和边墩均采用钻孔灌注桩和矩形承台。主桥边墩选用 JQZ-8000 支座,中墩采用 JQZ-4000 支座,活动中墩设液压 LUD 速度锁定器(LUD2000/400)两组。

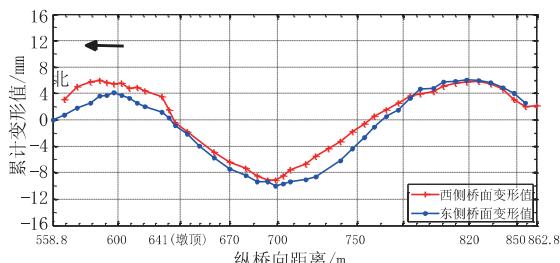
图3 桥面累计沉降曲线(与上次测量结果对比)

主梁几何形态测量应包括桥面沉降和梁底线形测量。采用精密水准仪对桥面永久线形测点进行测量。桥面共设45个测试断面,每个断面沿横向各布置2个测点,全桥设2条测线,共90个测点。本次测量结果与上次测量结果相比,主跨跨中位置存在一定程度下挠,其中东侧主跨跨中最大累计沉降值10.0 mm,西侧主跨跨中最大累计沉降值9.1 mm;南、北边跨均存在上拱现象,北边跨跨中平均上拱5.0 mm,南边跨跨中平均上拱5.9 mm,见图3、图4。由于两次测试之间存在整体温差,分析表明,造成桥面沉降的主要原因为整体温度的影响;此外,从受力特征上看矮塔斜拉索类似于体外索连续刚构,收缩徐变也是引起桥面沉降的原因,后续应定期在每年夏天和冬天对桥面沉降进行测量和对比分析。

(1)该矮塔斜拉桥整体技术状况较好,结构物或构件劣化轻微,应定期进行检测,及时对耐久性病害进行处理。该斜拉桥主跨跨中桥面有沉降的趋势,后期应加强监测。

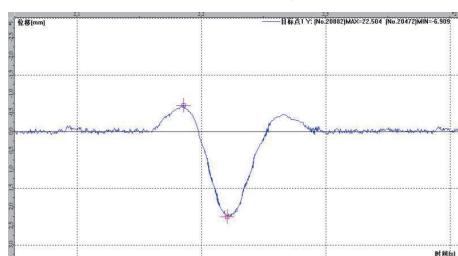
图5 主梁跨中动挠度时程曲线

采用激光挠度检测仪对主梁的跨中、北塔塔顶、南塔塔顶动位移进行检测。在一列列车通过桥梁的过程中,记录主梁跨中测点的动挠度时程曲线,并根据动挠度曲线计算挠度动态增量,结果见图5和图6。

运营状态下实测主梁跨中动位移最大值为22.504 mm,位移动态增量为0.02,动挠度最大值小于《地铁设计规范》(GB 50157—2013)规定的竖向挠度容许值,说明桥梁的行车性能以及桥面平整度均良好。北侧索塔顺桥向动位移最大值为8.255 mm,南侧索塔顺桥向动位移最大值为7.023 mm,均未超过规范允许值。

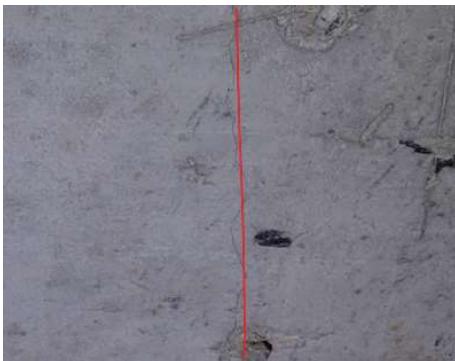
图7 顶板纵向裂缝

根据矮塔斜拉桥的受力特点,矮塔斜拉桥主梁和主塔易出现混凝土破损、开裂,钢筋锈蚀等病害;斜拉索易出现锚头渗水和锈蚀等病害^[8]。现场检测结果表明,箱梁梁底以及腹板局部存在纵向、斜向裂缝析白现象;箱室内部顶板出现纵桥向裂缝,裂缝宽度0.04~0.10 mm,该类裂缝属于顶板收缩裂缝;横隔梁普遍出现竖向裂缝,最大裂缝宽度达到0.25 mm,最大竖向裂缝长度达到1.5 m,见图7;斜拉索表面PE护套整体状况良好,未发现明显破损、裂缝、老化等

(4) 应定期检查矮塔斜拉桥的混凝土结构和斜拉索锚头,随时掌握桥梁技术状况和发展趋势。

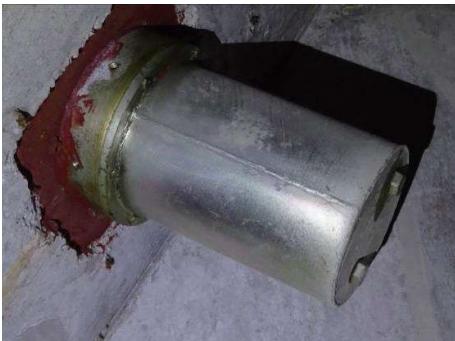
图8 锚头状况较好

病害,下端锥形筒导管整体状况较好、存在轻度锈蚀现象,锥形筒顶部密封效果较好,下端密封混凝土未出现开裂。锚头整体状况较好,没有出现渗油、锈蚀等病害,见图8。
