某区域百年一遇暴雨积水原因分析与防治建议

摘要:近年来,各地汛期发生的内涝灾害造成重大人员伤亡和财产损失,城市排水防涝逐渐成为人们关注焦点。现阐述了苏州某区域2021年10月10日暴雨积水情况及其原因分析,并有针对性地从规划、设计、施工、养护和管理等方面提出改善暴雨积水的防治建议,以利于该区域经济和社会发展。

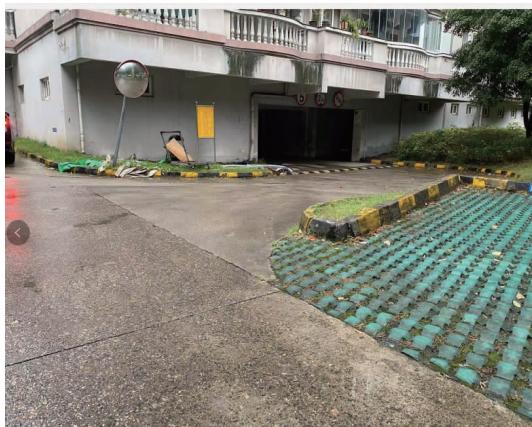
图1 雨水倒灌至地库之实景

局部小区地库及半地下车库地势低洼, 仅设置一处横截沟, 且地下室未设置强排设施, 车库入口未设置驼峰, 导致暴雨时地库积水, 小区雨污水管道内雨水倒灌至地库(见图 1)。
